# HBOX RTK — Análisis de Causa Raíz y Plan de Robustez

Fallas de campo en ICAVE (Veracruz) ▪ Camino a HBOX v3.0

Helgen Technologies — Ingeniería de Producto

22 de junio de 2026

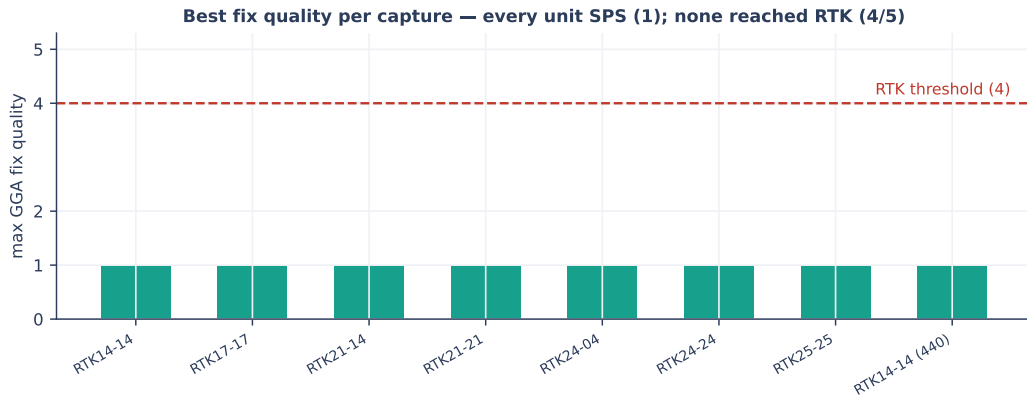
# Ninguna unidad alcanzó RTK

Todas las capturas en **SPS (calidad 1)**; **cero en RTK (4/5)**. El posicionamiento centimétrico nunca se entregó.

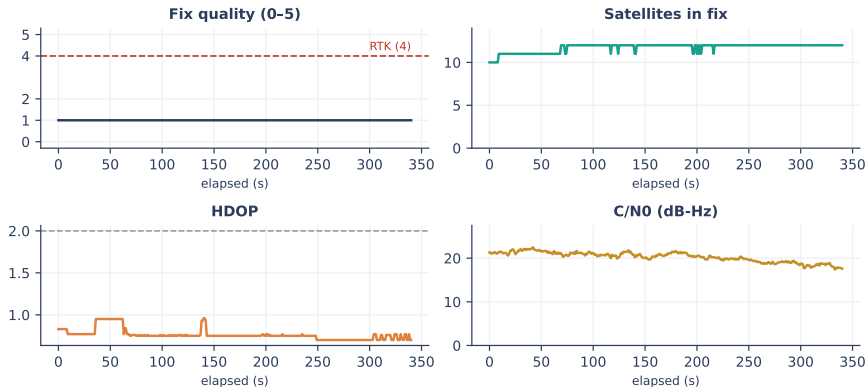
# El receptor está sano — el problema no es el ZED-F9P

Healthy baseline RTK14\_440 — receiver is fine (12 sats, HDOP 0.75) but stuck at SPS, never RTK

Baseline RTK14\_440: **12 satélites**, **HDOP 0.75**, C/N0 sano — pero atrapado en SPS. El receptor funciona.

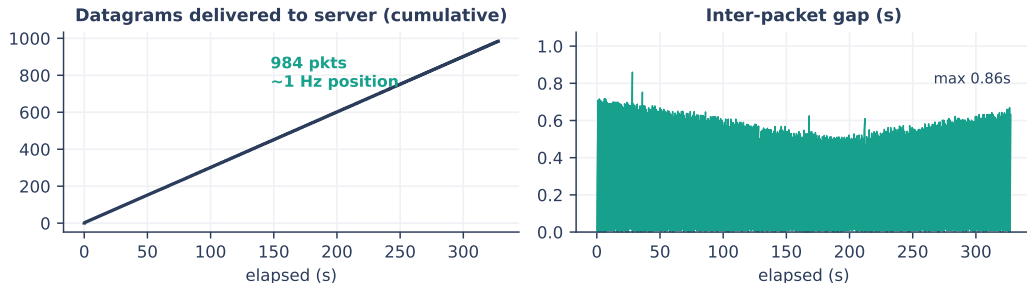
# La entrega extremo-a-extremo es sana

Retranslator capture — steady, zero dropouts (healthy end-to-end delivery)

RTK14\_440: **984 paquetes, 1 Hz estable, cero caídas** al servidor. Lección clave: «entrega sana» ≠ «RTK».

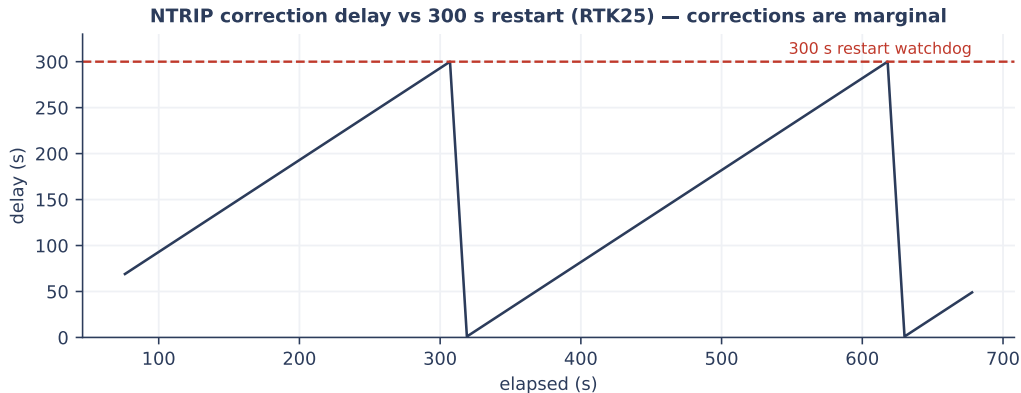
# Las correcciones son marginales

**Causa:** caster público gratuito rtk2go (sin SLA) + configuración del F9P solo en RAM + cielo interior (banco). El cliente NTRIP rara vez alcanza el estado «conectado».

- Persistir la configuración del F9P en **FLASH** (hoy es **solo RAM** → se pierde en un ciclo de energía y rompe el feed de forma silenciosa).
- Migrar las correcciones de rtk2go (gratuito, sin SLA) a un **caster dedicado (HelgenSRV)** con disponibilidad garantizada.
- Reverificar el switch XBEE↔UART2 del simpleRTK2B Pro.
