## EinarBoard — Informe Técnico de Ingeniería

PCB V3 (EinarBoard 1.0) · PCB V4 (EinarBoard 2.0) · Firmware  
Blackpill v2.x/v3.x

### Project Drogheda

| Código | 2026-08-07_Drogheda_EinarBoard-V3-V4_Informe-Tecnico_v1.5 |

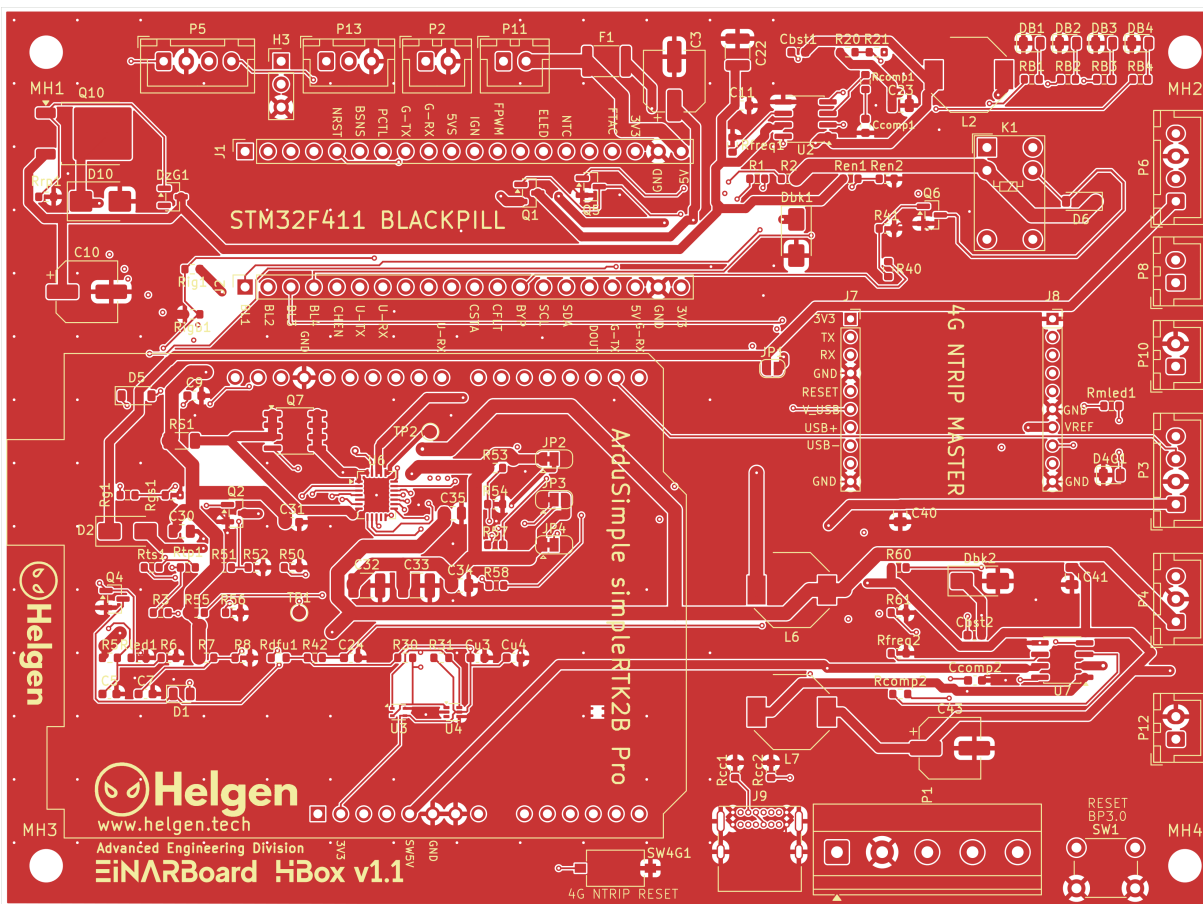
**Figura 1:** V3 — vista superior (F.Cu + serigrafía + contorno, render del .kicad\_pcb tal-como-se-fabricó). Zona izquierda: campo del escudo simpleRTK2B Pro (MOD1) con el SMD de bajo perfil debajo; centro: zócalos J1/J2 del Blackpill; derecha: campo XBee (J7/J8) + USB-C de servicio; abajo: entrada de potencia P1 (GX16-5) y frente de 24 V.
