## Auditoría final de producción

EinarBoard V5.6 · V5.7 — ¿se piden hoy? Paquete de fabricación, electrónica, batería, puertos, firmware y riesgo

## Project Drogheda

Fleet RTK GPS — Hutchison Ports (ICAVE · TIMSA · EIT · LCT)

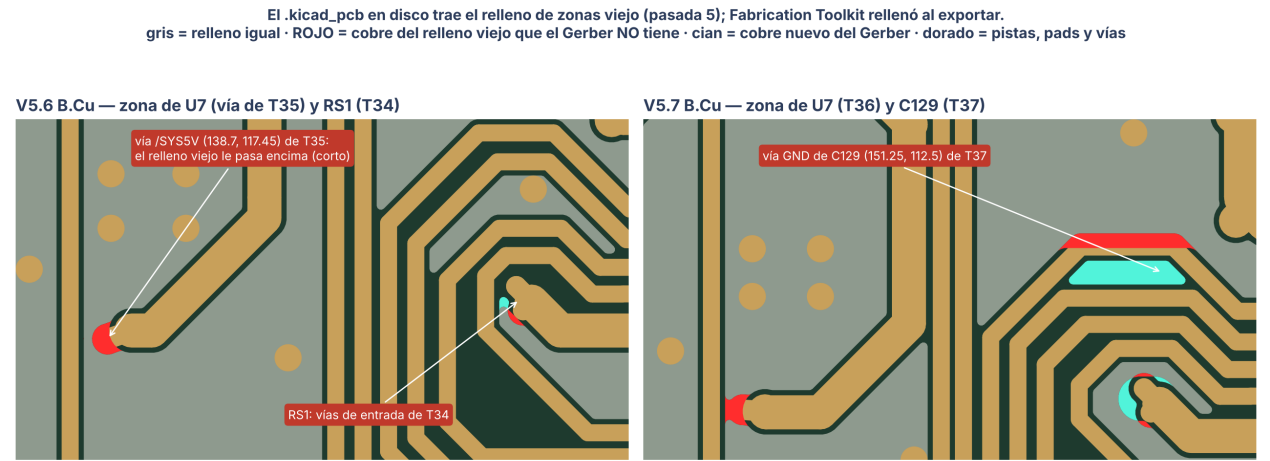
### Hallazgo P-1 (11:30) — el repo guardaba el relleno viejo; el Gerber traía el fresco. Cerrado a las 13:00

Las regiones del Gerber **no** son las que están guardadas en los `.kicad_pcb` del repo: contra el relleno guardado difieren 6.4 mm<sup>2</sup> (V5.6 F.Cu), 7.4 mm<sup>2</sup> (V5.7 F.Cu) y 9.5 mm<sup>2</sup> (V5.7 B.Cu), justo donde la pasada 6 (T34–T37) agregó vías y movió el hilo de sensado. Los scripts T no rellenan zonas; el Toolkit sí (AUT0 FILL: true). Por eso el paquete está bien, pero **el archivo en disco no**: una exportación sin rellenar (o un `kicad-cli pcb export gerbers`, que no rellena) mandaría cobre de GND encima de la vía de /SYS5V en (138.7, 117.45) de T35 y de las vías de entrada de RS1 de T34 (figura 1). Esto ya lo vimos en forma de «sin conectar» falsos el 21-oct; hoy se vio en forma de corto. **Arreglo (Leo, 5 min)**: abrir cada tarjeta, B, guardar, `git commit`. Regla nueva (D-22-3): *los scripts T que agregan o quitan cobre terminan con un relleno del GUI antes del commit*. **Hecho a las 13:00** (ver la re-verificación al final de esta sección); falta el commit.

**Figura 1:** Relleno guardado en el repo (pasada 5) contra el relleno del Gerber (fresco). En rojo, el cobre que tendría el archivo en disco y el Gerber no: pasa encima de la vía de T35 en V5.6 y de la vía de GND de C129 de T37 en V5.7.

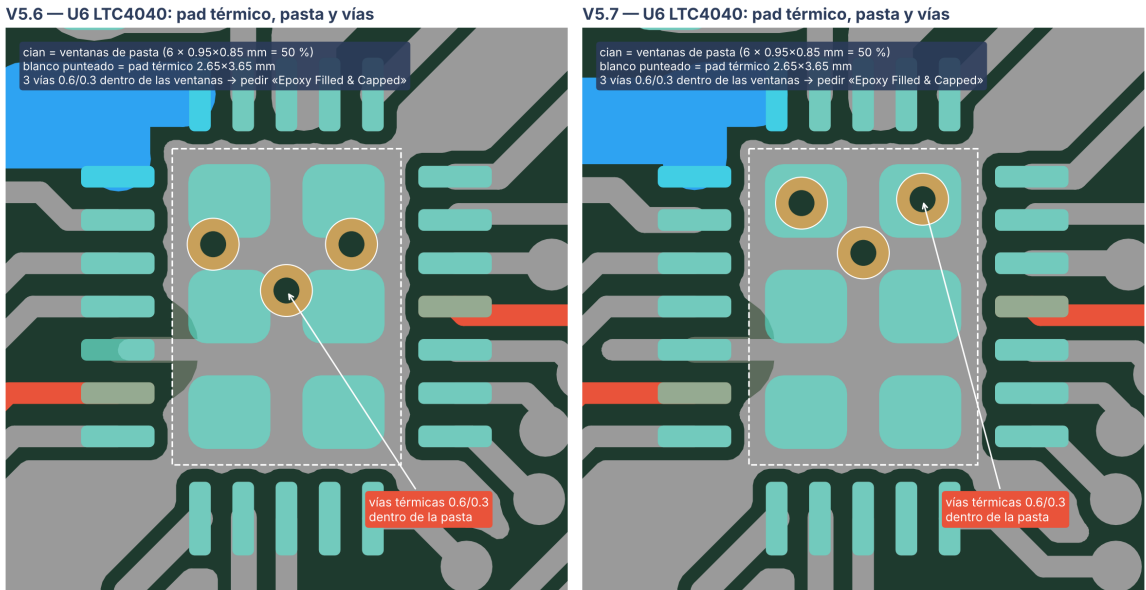
**Figura 2:** U6: pad térmico, ventanas de pasta al 50 % y las tres vías térmicas dentro de las ventanas, en V5.6 y V5.7. Es la razón de la condición 1 del pedido.

**Condiciones del pedido (§10):** (1) vías del PCB con *Epoxy Filled & Capped* y rayos X en U6 – las tres vías térmicas del LTC4040 caen dentro de las ventanas de pasta; (2) confirmar en el visor de JLC la rotación y el pin 1 de U6, U7, U25, U26, L22, Q7, U16 y la polaridad de D34, D10, C3/C43/C78/C10/C103 – las huellas easyeda2kicad no pasan por la tabla de correcciones del Fabrication Toolkit; (3) antes de pedir, cambiar en el BOM D10 SMBJ33A → SMBJ33CA (misma huella; con el arnés al revés la V5.7 abre su fusible SMD F2).

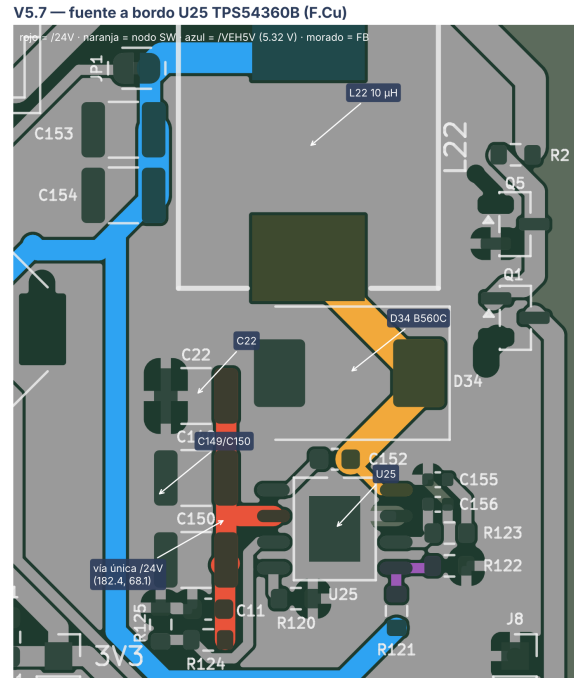
**Figura 4:** V5.7: bloque de la fuente en F.Cu. Toda la corriente de entrada de U25 cruza una vía 0.8/0.3 en (182.4, 68.1) (hallazgo E-10): a 24 V son 0.7 A y no pasa nada; a 9 V son 1.9 A y se mide con cámara térmica.

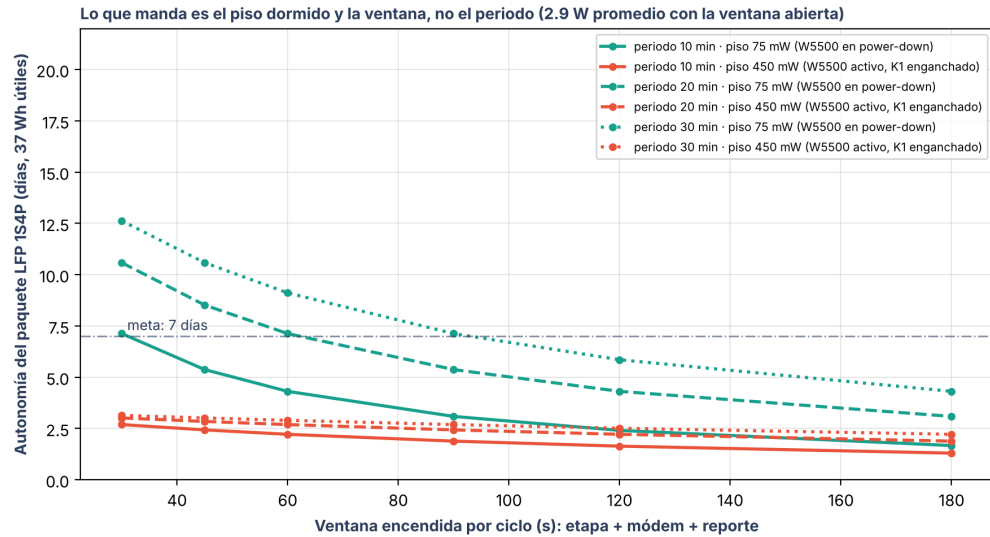
**Figura 5:** Autonomía del paquete LFP 1S4P (37 Wh útiles) según la ventana encendida por ciclo, el periodo y el piso dormido. Con 45 s de ventana cada 10 min y 75 mW de piso:  $\approx 5$  días; cada 20 min:  $\approx 8.5$  días. Con el W5500 activo (450 mW) ninguna combinación llega a 7 días.

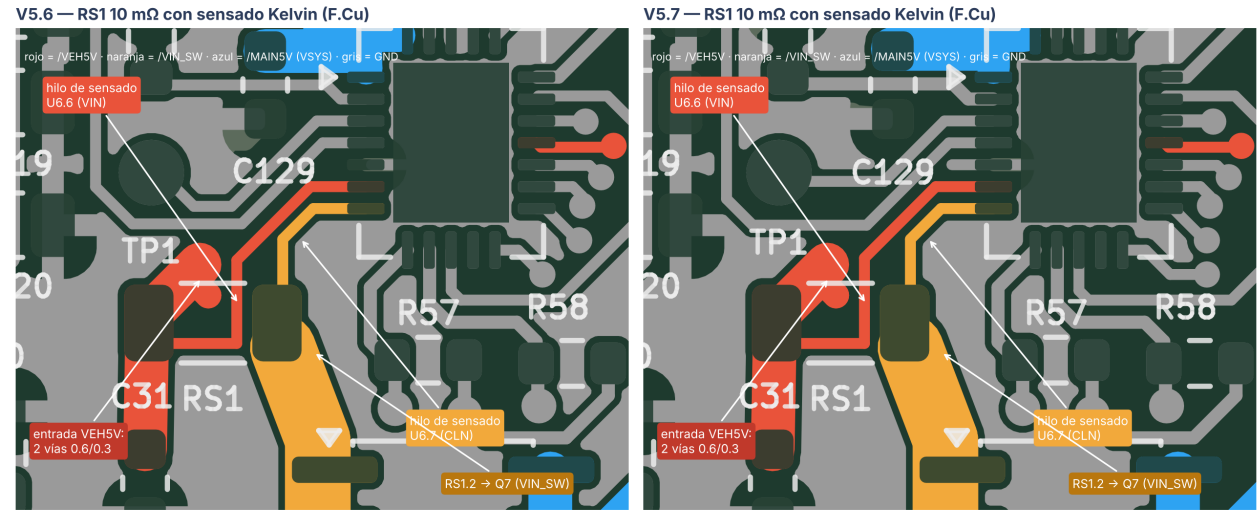
La prueba del 21-oct se repitió con un método independiente: se recorta el área del pad de RS1 del cobre y se pregunta a dónde llega el hilo de sensado. **V5.6 y V5.7: U6.6 (VIN) solo llega a su propio pad y a nada más; U6.7 (CLN) igual.** La corriente de entrada entra a RS1.1 por dos vías 0.6/0.3 ((150.7, 115.9) y (150.9, 116.6), unidas en F.Cu y B.Cu) y sale de RS1.2 a Q7 sin pasar por los hilos de sensado. El límite de entrada queda en  $25 \text{ mV} / 10 \text{ m}\Omega = 2.5 \text{ A}$ , no en el  $\approx 1 \text{ A}$  de la V5.5.

**Figura 7:** RS1 en F.Cu, V5.6 y V5.7: hilos de sensado de 0.25 mm (VIN y CLN) hacia su pad, entrada de potencia por dos vías y salida directa a Q7.

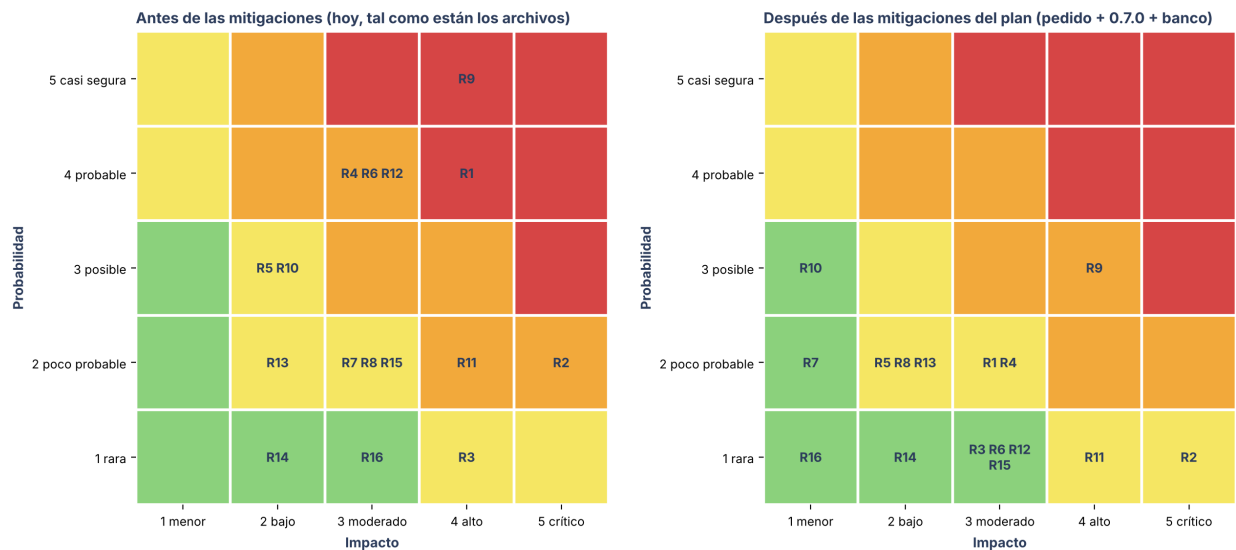
**Figura 9:** Matriz de riesgo 5 × 5 antes y después de las mitigaciones. Antes, tres riesgos en rojo (R1 soldadura de U6, R2 rotaciones, R9 firmware); después, solo R9 queda en naranja porque el firmware es trabajo por hacer, no una propiedad de la tarjeta.
