## EinarBoard — Informe Técnico de Ingeniería

PCB V3 (EinarBoard 1.0) · PCB V4 (EinarBoard 2.0) · Firmware  
Blackpill v2.x/v3.x

### Project Drogheda

| Código | 2026-08-07_Drogheda_EinarBoard-V3-V4_Informe-Tecnico_v1.5 |

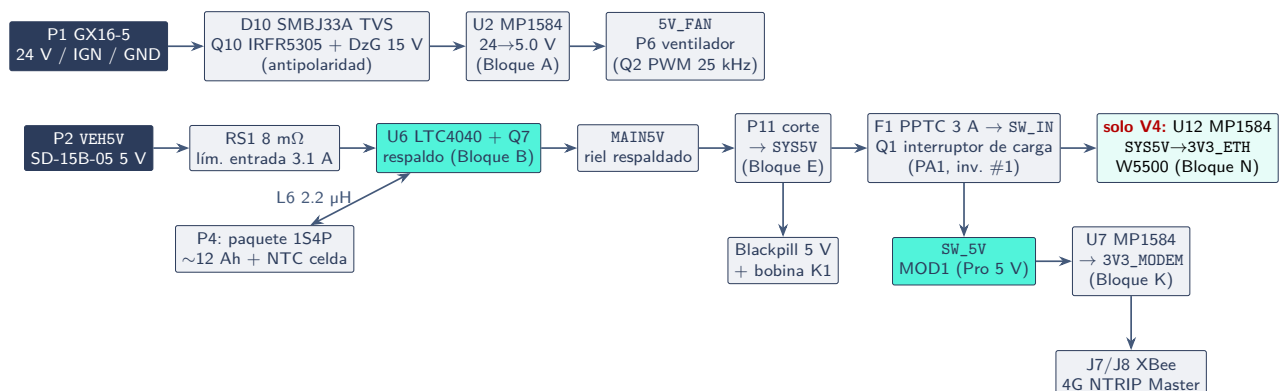
### 3.1 Árbol de potencia

- **El lado de 24 V no alimenta lógica.** 24V\_IN entra por P1.1 con TVS (D10 SMBJ33A) y antipolaridad de FET-P (Q10 IRFR5305 con zener de compuerta DzG 15 V) y alimenta *únicamente* el buck del ventilador (U2). Toda la lógica corre de los 5 V del vehículo (SD-15B-05, dentro del HBOX, derivada del propio GX16 24 V). Así el inrush del ventilador jamás hunde MAIN5V, y un evento en 24 V no toca al MCU. (La errata E-CLR demostró que esta separación debe respetarse *también en el ruteo interno*: §6.2.)

- **El corte P11 mata todo** (Bloque E): en serie MAIN5V→SYS5V, aguas abajo de la fusión con batería — apaga vehículo y batería. Se embarca con puente instalado; **un P11 abierto es una tarjeta muerta que parece falla de campo.**

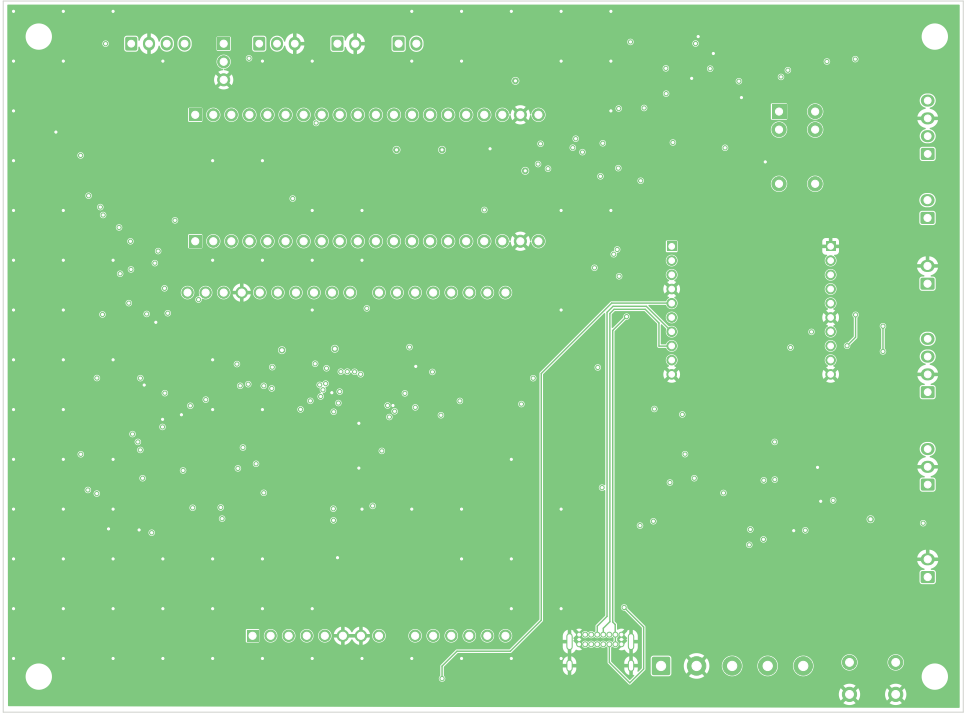
**El hallazgo de layout** (parseo del .kicad\_pcb fabricado): /24V\_IN corre de P1 a Q10/D10 por In2.Cu a 1.0 mm de ancho con **holguras de borde de 0.202–0.25 mm** contra pistas de MAIN5V (1.5 mm, bajo la fila Q7/U6; peor caso 0.202 mm) y contra VEH5V cerca de RS1 — más pares In2 VEH5V↔IGN\_IN y VEH5V↔I2C\_SDA a 0.2 mm. Hipótesis de trabajo: **punto en capa interna 24 V→5 V** (defecto de fabricación dentro de la holgura mínima); si la unidad llegó a operar con 24 V reales en P1, los 24 V alcanzaron el sistema de 5 V y mataron colateral (U6/Q7 y los capacitores de 6.3 V C32–C34 son los sospechosos).

Planos por capa del .kicad\_pcb rev. 1.1 ( $135 \times 100$  mm,  $\sim 1317$  pistas, 249 vías), todos vistos **desde arriba** (convención rayos-X — B.Cu *no* va espejada), con Edge.Cuts superpuesto. Orden: F.Cu (potencia PWR\_HI 1.5 mm / PWR\_MID 1.0 mm, campos de zócalos, bloque LTC4040) · In1.Cu (plano GND sólido, costuras y amarres térmicos de EP) · In2.Cu (señal interna — **la capa de la errata E-CLR**) · B.Cu (señal/sensado) · vista de ensamble (serigrafía + contorno, DNP tachados).
