## Auditoría final de producción

EinarBoard V5.6 · V5.7 — ¿se piden hoy? Paquete de fabricación, electrónica, batería, puertos, firmware y riesgo

## Project Drogheda

Fleet RTK GPS — Hutchison Ports (ICAVE · TIMSA · EIT · LCT)

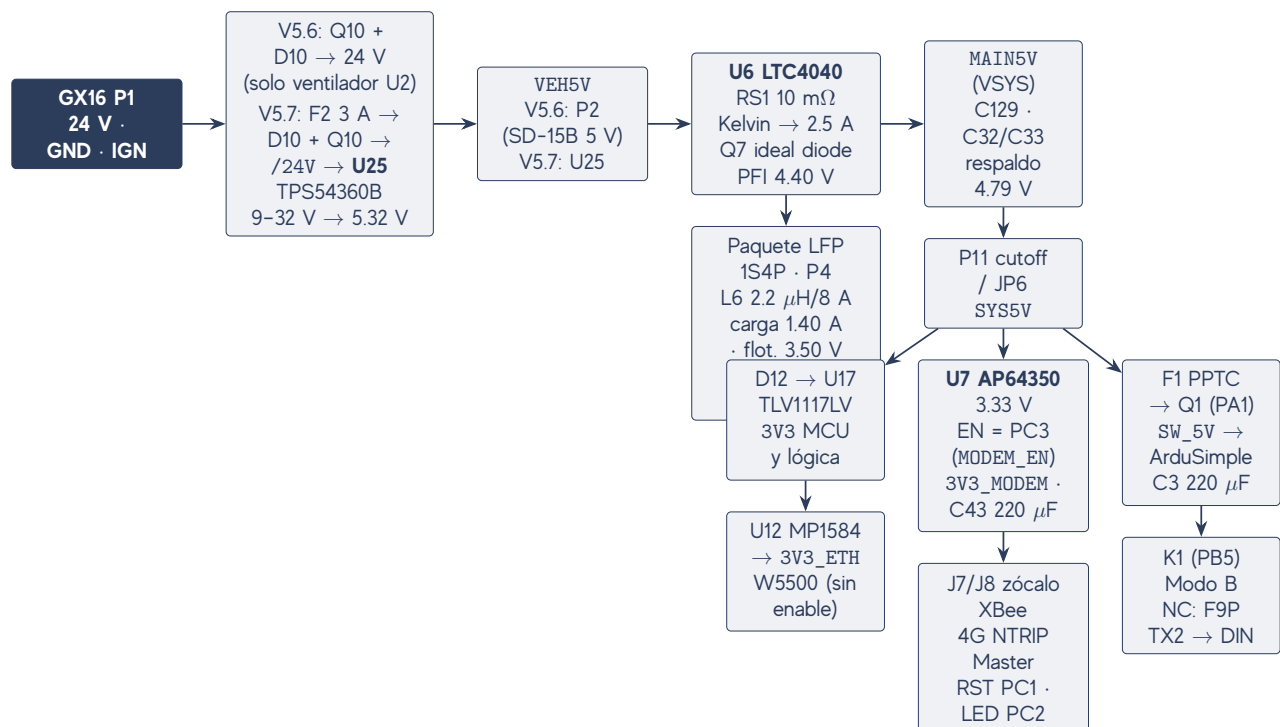
**Figura 3:** Árbol de potencia de V5.6 y V5.7 tal como sale del netlist. Lo nuevo contra V5.5: U25 (V5.7), AP64350 con enable desde el MCU, C129/C130, RS1 de 10 mΩ con sensado Kelvin, paquete LFP.

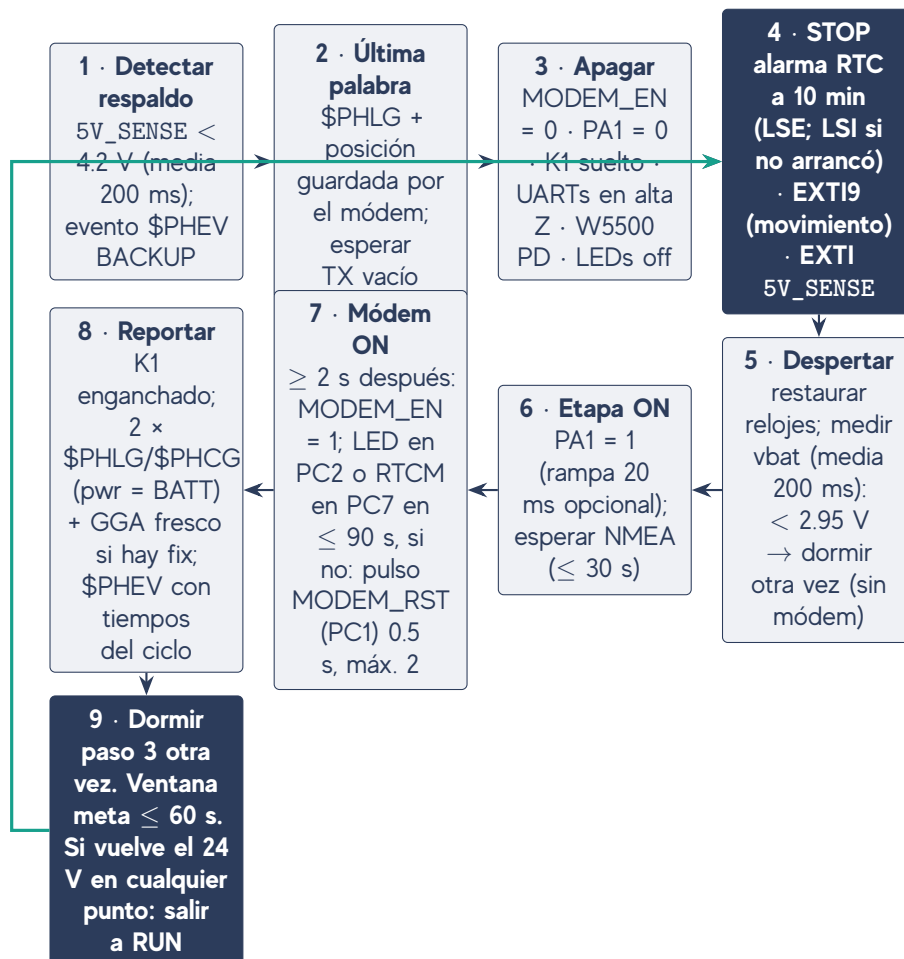
**Figura 6:** Ciclo de respaldo de 0.7.0. Lo que lo hace posible en hardware: MODEM\_EN (PC3), PWR\_CTRL (PA1), el MCU alimentado en respaldo, el LSE Y4 y la INT1 del SC7A20 en PB9.

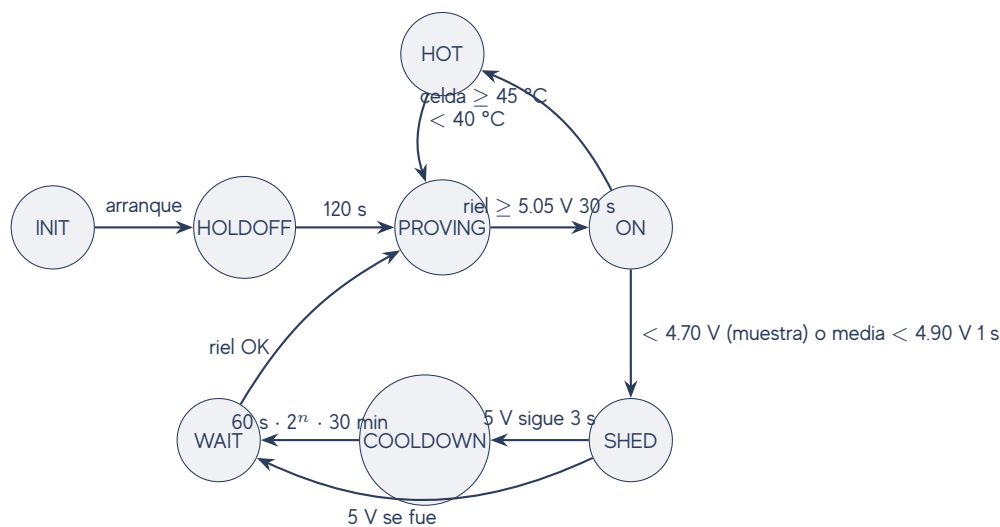
**1 · Gobernador de carga (chargeService).** El cargador no se enciende «porque sí»: se enciende cuando el riel demuestra que puede con la carga y se corta antes de que el PFI lo haga. Nació del incidente del 10-ago (carga + ráfaga LTE → PFI → bucle de reinicios). Con RS1 Kelvin el LTC4040 ya recorta solo a 2.5 A, pero el gobernador sigue siendo la segunda línea.

**Figura 8:** Gobernador de carga (0.6.1–0.6.3). HOLDOFF también tras cada STACK ON (ventana de registro LTE). Un corte cuenta y dobla el enfriamiento solo si el 5 V sigue ahí 3 s después. Pulso de rearranque de 500 ms del LTC4040 bajo  $0.95 \times$  flotación; nunca con FAULT activo. En 0.7.0 cambian las constantes de flotación y de paquete (LFP), no la máquina.
